PR050 Vision 2

QC.VS.2.2.2

Registro edifici e aree dismesse relazione e schede

COMUNE DI PARMA
“REGISTRO DEGLI EDIFICI E DELLE AREE DISMESSI
CON INDIVIDUAZIONE DI PROPOSTE METODOLOGICHE
E PROCESSI INNOVATIVI FINALIZZATI AL RECUPERO E
ALL'UTILIZZO TEMPORANEO DI TALI IMMOBILI
IN DISPONIBILITA' PER IL RIUSO E LA
RIGENERAZIONE URBANA”

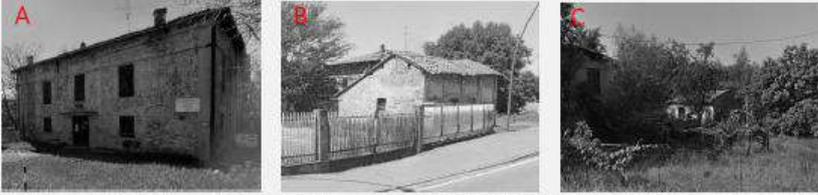
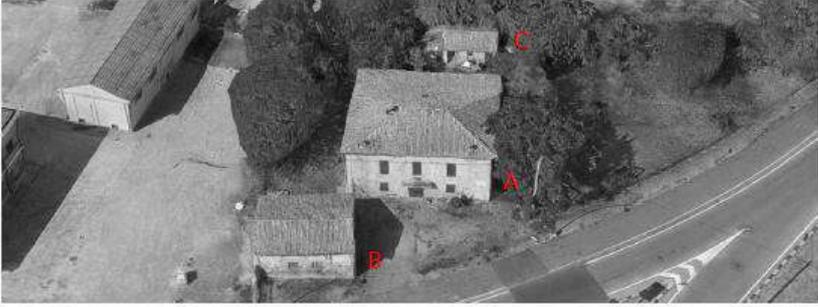
Figura 3: esempio layout Scheda A_CE, Complessi edilizi⁹

COMUNE DI PARMA
N. IDENTIFICATIVO SCHEDA A_CE: 10_CE
CODICE COMPLESSO EDILIZIO: 62

DATI DIMENSIONALI |
 Numero complessivo edifici: 3
 Riferimento Scheda A:
EDIFICIO A: 62A
EDIFICIO B: 62B
EDIFICIO C: 62C

SUPERFICIE COMPLESSIVA LOTTO	1.031,24 m ²
SUPERFICIE COMPLESSIVA SCOPERTA	635,49 m ²
SUPERFICIE COMPLESSIVA COPERTA	395,75 m ²

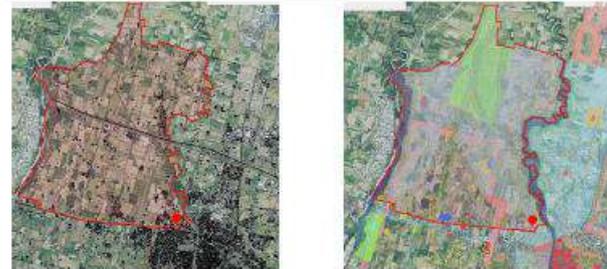
CARATTERISTICHE DEL CONTESTO |

Note:
Le caratteristiche del contesto urbanistico circostante evidenziano una funzione prevalente a carattere produttivo-artigianale. Si registra la vicinanza con il complesso degli Ex Stalini di Marie Luigia quale opportunità di considerare l'ipotesi di un unico polo integrato multifunzionale situato in sedi dismesse ma attigue. Si evidenzia inoltre che è in prossimità dall'uscita della tangenziale e vicino al mercato ortofruttorico.

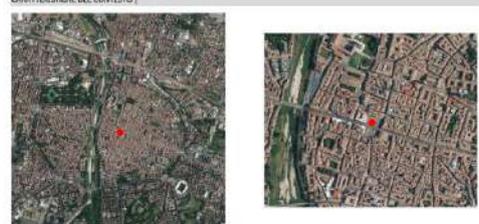
CARATTERISTICHE DEL CONTESTO |

Note:
In determinazioni del contesto urbanistico e paesaggistico sono state rispettate le caratteristiche del centro storico. Per esigenze paesaggistiche, urbanistiche, oltre che la presenza di luoghi pubblici, dello sportacolo e del teatro. Si evidenzia inoltre la vicinanza con le zone del patrimonio.

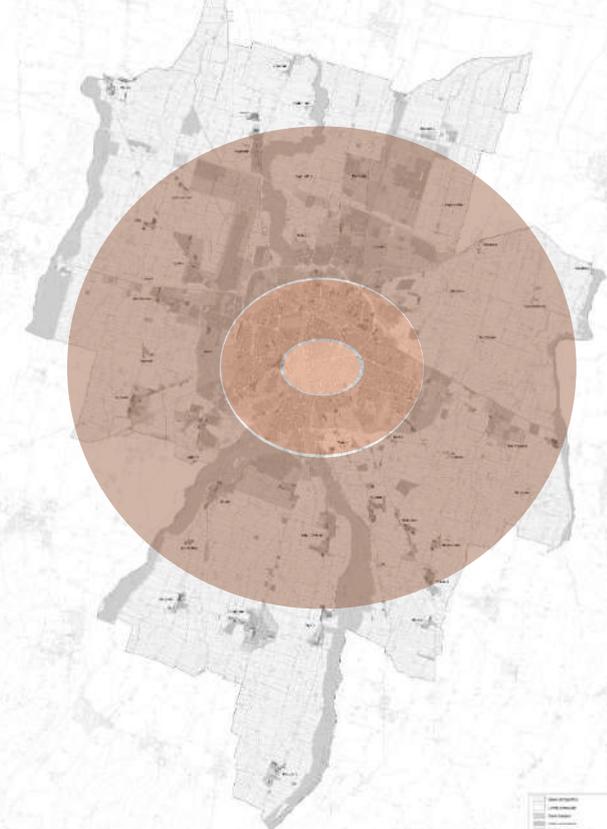
Figura 9: cartografia di riferimento per l'individuazione dell'ubicazione del bene censito (elaborazione cartografica);
La suddivisione della città è sommariamente definita da tre fasce; le fasce individuate corrispondono in linea di massima con il tracciato murario delle mura ottocentesche; il secondo anello ha come limite esterno il tracciato dell'anello delle tangenziali; il terzo anello individua l'ambito territoriale restante.

- denominazione del bene;
- tipologia del bene;
- ubicazione del bene; (centro storico, prima espansione novecentesca, periferia, (cfr. Figura 9) e si esplicita l'ambito a cui appartiene;
- tipologia edilizia;
- epoca di costruzione;
- stato d'uso relativo all'ultimo utilizzo;
- dotazioni tecnologiche (impianti);

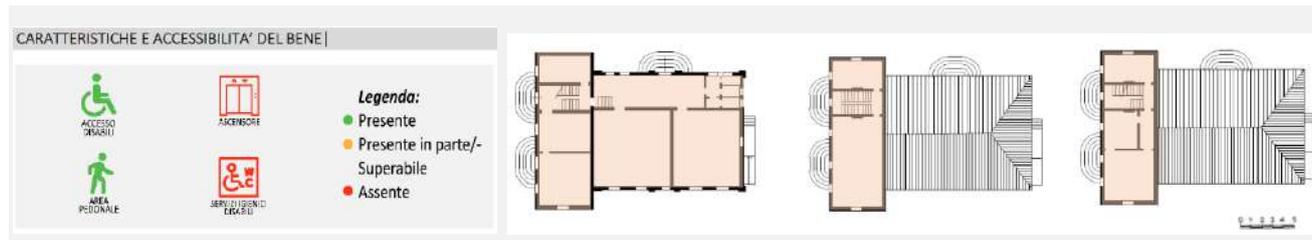
Figura 10: Stralcio layout Scheda B, sezione. Le caratteristiche del bene;

Per le caratteristiche del bene è stata eseguita una lettura di tipo 'speditivo' che consente di evidenziare immediatamente alcuni aspetti critici dell'immobile quali la presenza di barriere architettoniche e accessibilità del bene così rappresentate.

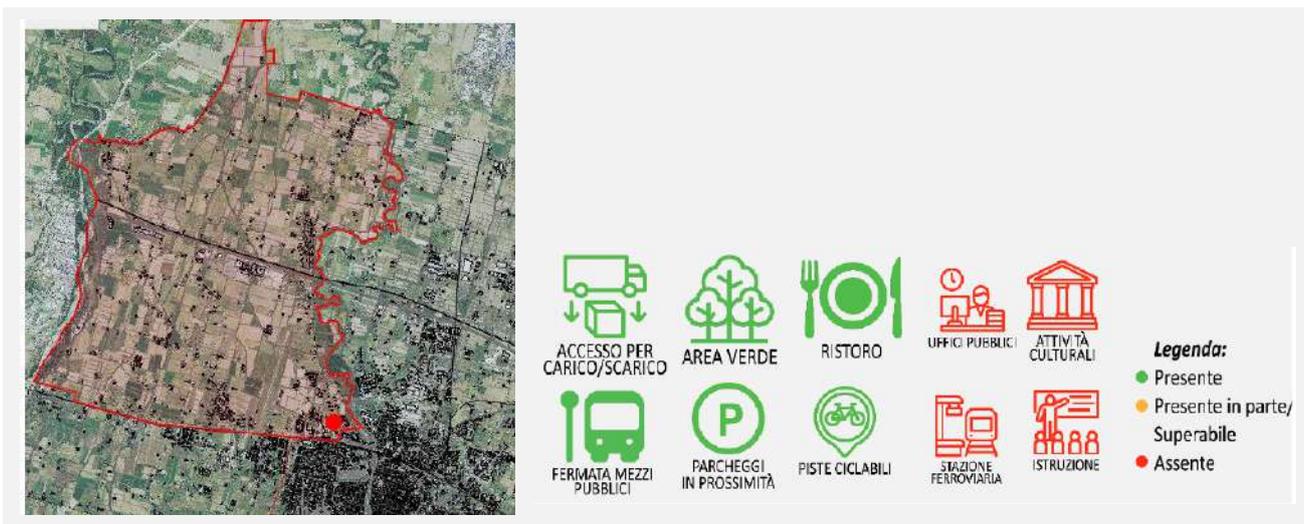
Figura 11: Stralcio layout Scheda B, sezione relativa alle caratteristiche del contesto;

L'analisi delle caratteristiche del contesto e delle sue specificità risulta necessaria al fine di comprenderne ed individuarne i suoi punti di forza o le sue criticità. Il riutilizzo di un edificio dismesso comporta necessariamente un cambio di prospettiva, di scala con cui il bene dovrà relazionarsi evidenziando opportunità/limitazioni che il contesto locale offre. L'intorno considerato è quello definito come 'ambito territoriale di relazione', perimetro inscritto in un raggio d'interferenza proposto, normalmente entro i 500/1000 mt dall'ubicazione del sito del bene. Solo in alcuni casi specifici si è optato per un ambito di relazione più esteso; tale condizione è stata esplicitata nella sezione 'Note' presente nella scheda.

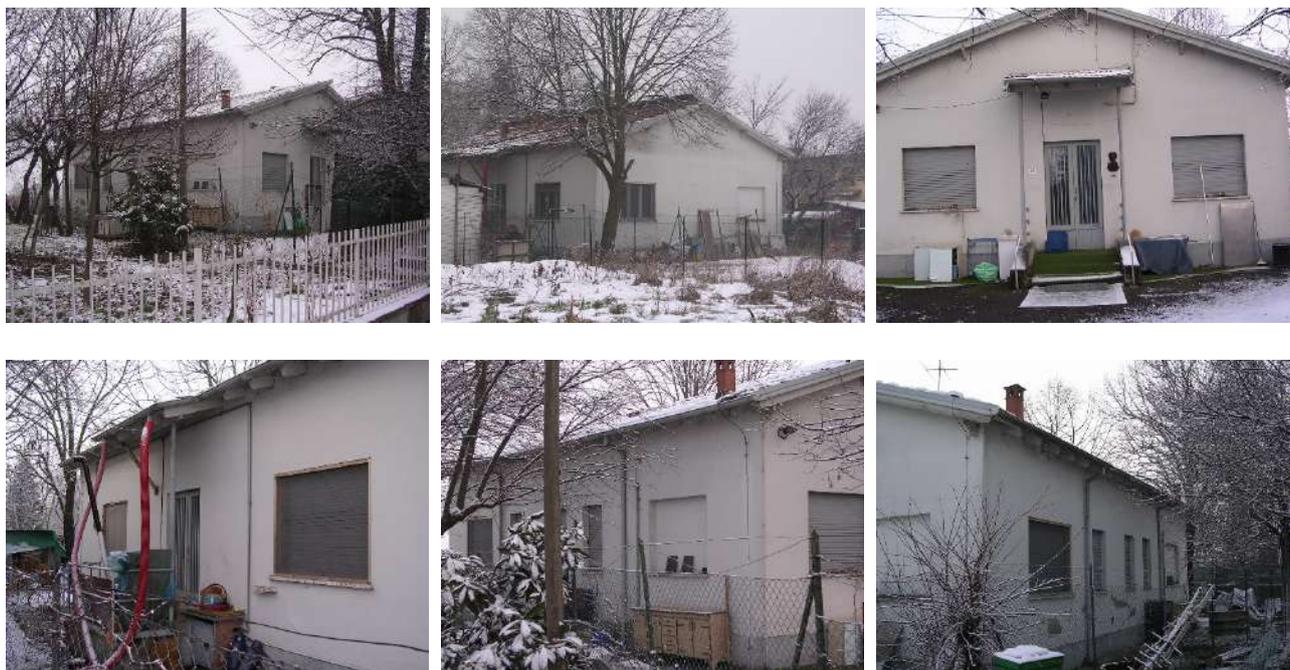
DOCUMENTAZIONE FOTOGRAFICA |

L'edificio è dotato di una piccola pertinenza scoperta, interamente delimitata con marciapiede pedonale. L'edificio non è accessibile ai disabili a causa di alcuni gradini all'ingresso, senza ascensore e servizi igienici adeguati.

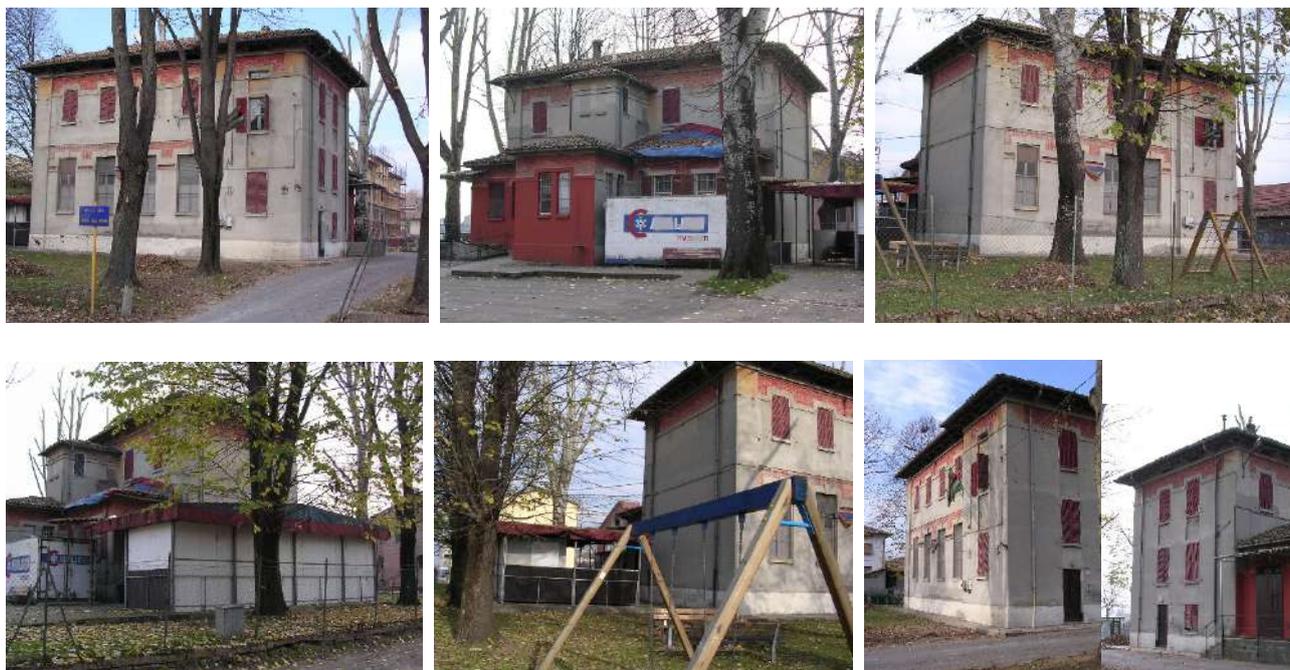
DOCUMENTAZIONE FOTOGRAFICA |

L'edificio è dotato di una area pertinenziale esterna con alcuni giochi e panchine. L'edificio è accessibile ai disabili con una rampa all'ingresso, all'ingresso invece non sono presenti informazioni per determinare l'accessibilità dei disabili.

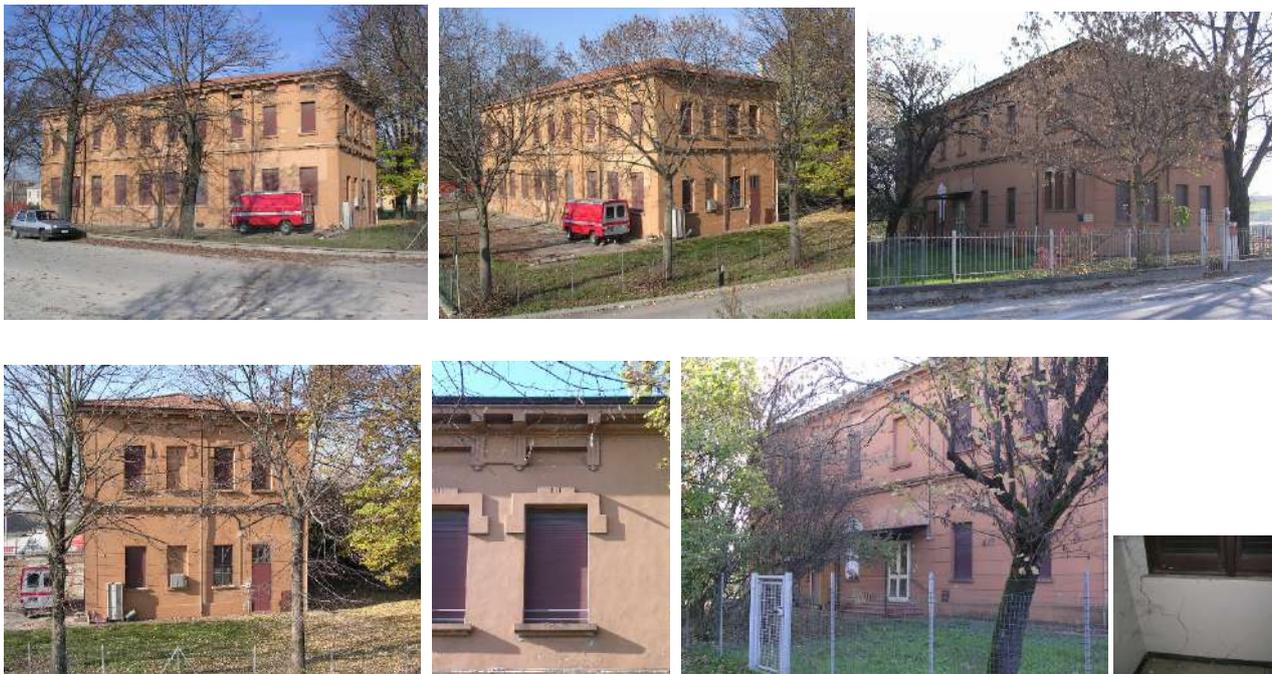
DOCUMENTAZIONE FOTOGRAFICA |

L'edificio è dotato di una area pertinenziale esterna. L'edificio non è accessibile ai disabili a causa di vari gradini all'ingresso, e alla mancanza di servizi igienici e ascensore a loro dedicati.

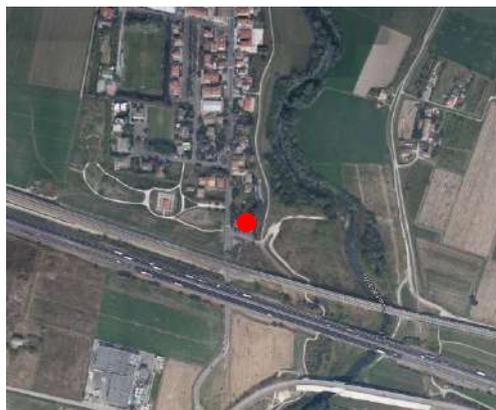
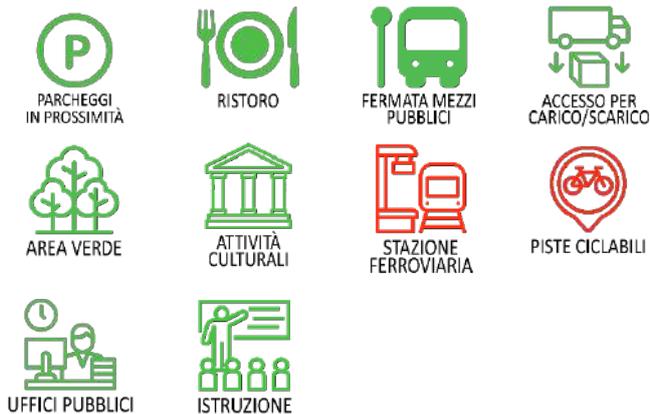
CARATTERISTICHE DEL CONTESTO |

Note:
 L'edificio si trova prevalentemente in zona agricola, ma con diversi servizi presenti nella zona: parcheggi pubblici, ristoranti, fermata dei mezzi davanti alla scuola, un cortile interno per carico/scarico, parchi, attività culturali.

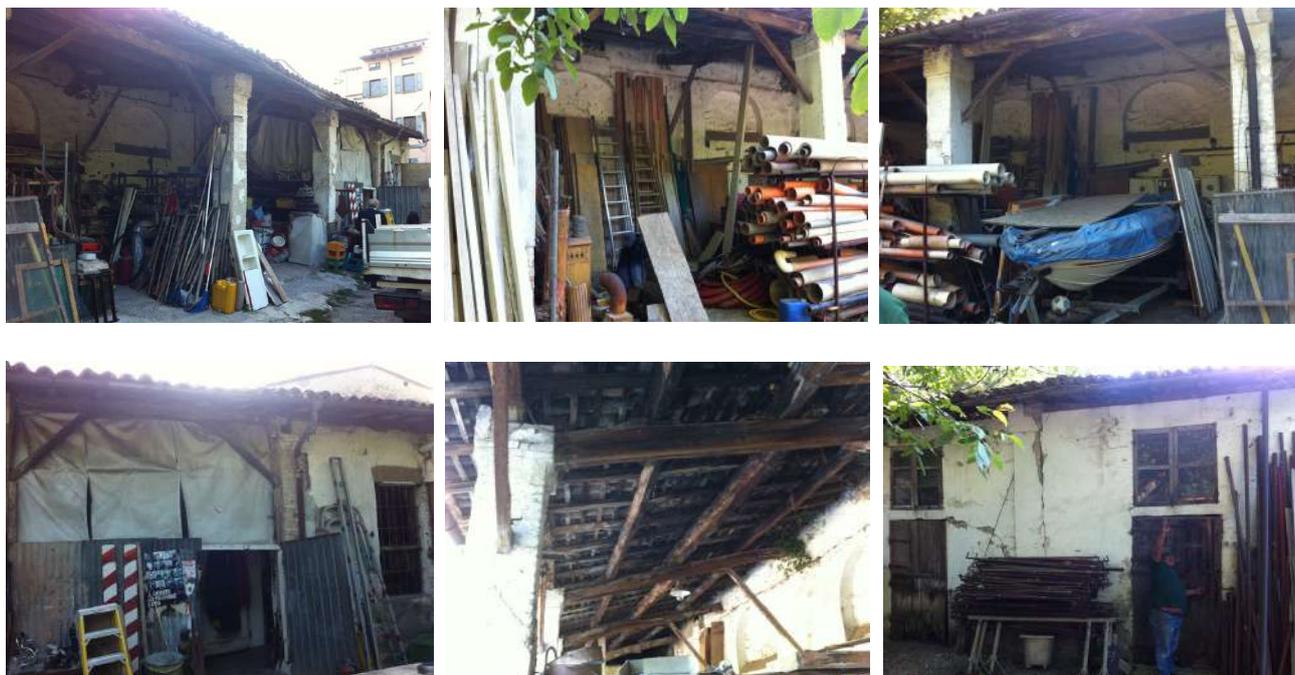
DOCUMENTAZIONE FOTOGRAFICA |

L'edificio è situato all'interno di una corte chiusa ed essendo costituito solo da un portico aperto, non presenta nessun servizio di accessibilità al bene.

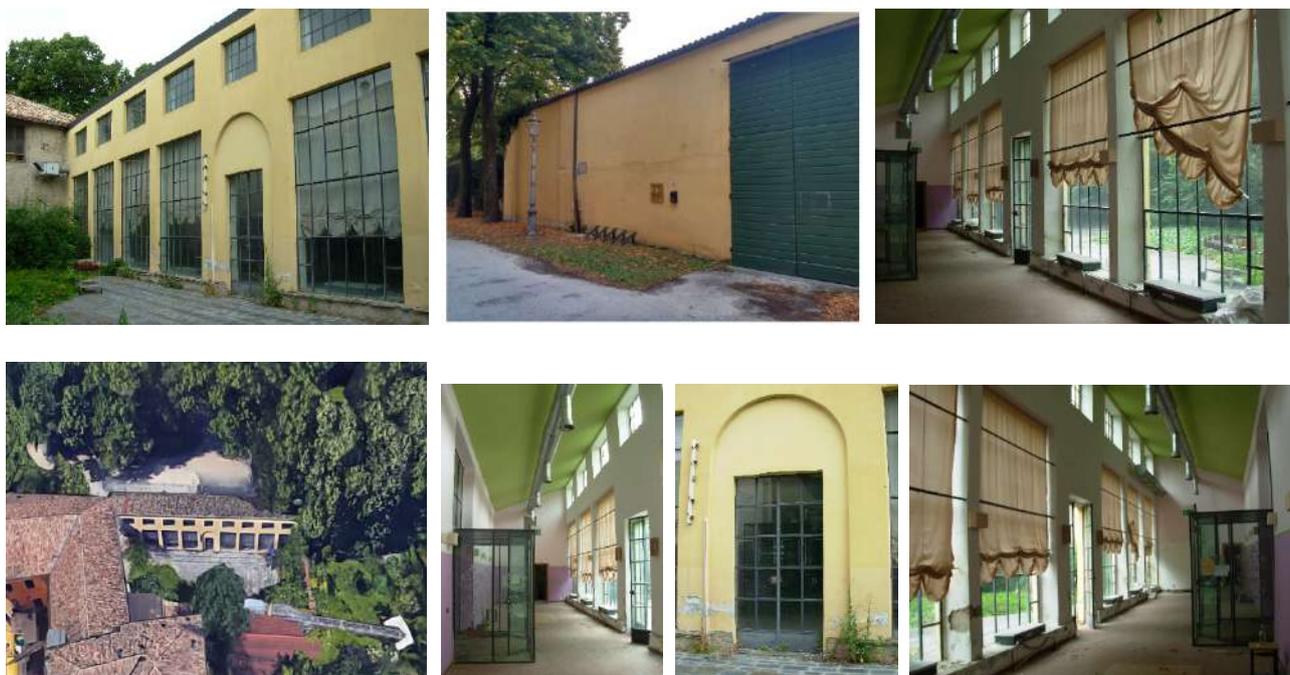
DOCUMENTAZIONE FOTOGRAFICA |

L'edificio è situato all'interno di una corte chiusa, è accessibile ai disabili data la mancanza di dislivelli, ma non sono presenti né ascensori, né servizi igienici adeguati.

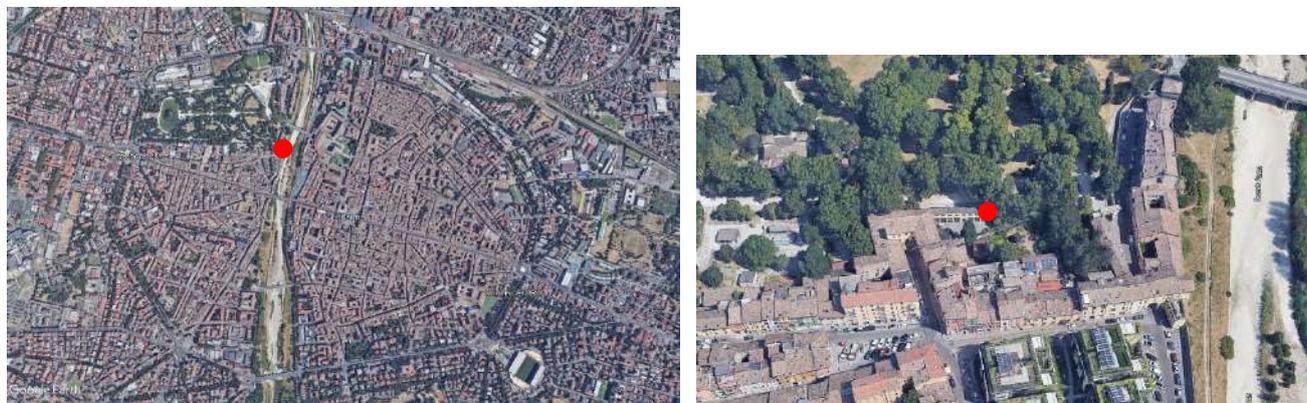
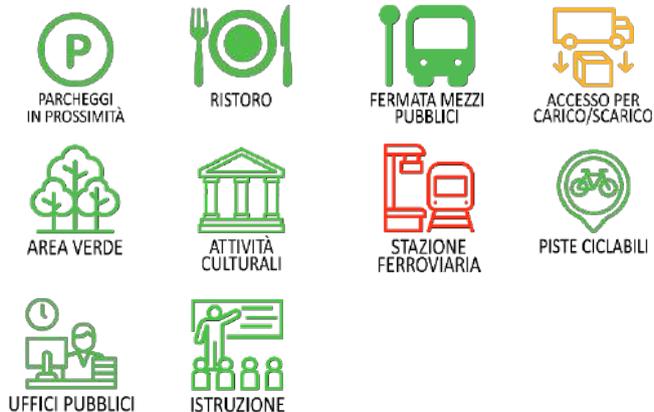
CARATTERISTICHE DEL CONTESTO |

Note:
L'edificio si trova in una zona centrale della città, dove sono presenti molti parcheggi, aree ristoro, mezzi pubblici, aree verdi (Parco Ducale), attività culturali, piste ciclabili, uffici pubblici e istruzione anche con facoltà universitarie, tutti servizi forniti dalla vicinanza al centro cittadino.

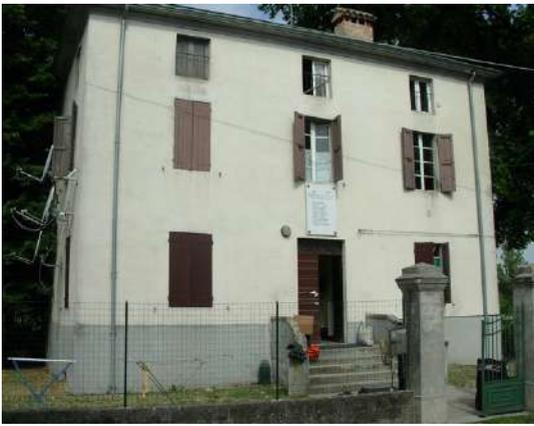
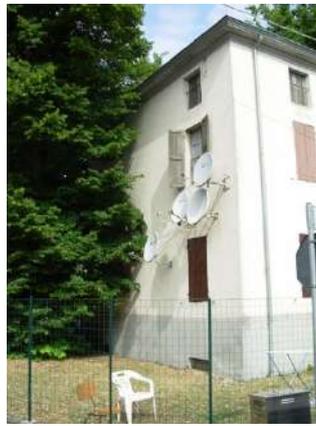
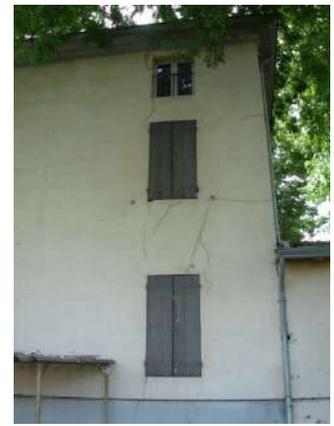
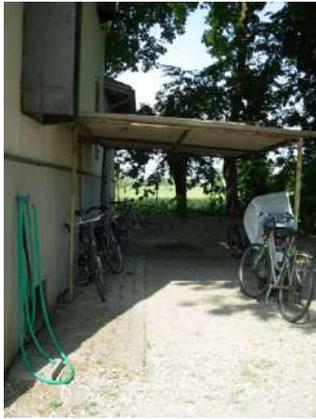
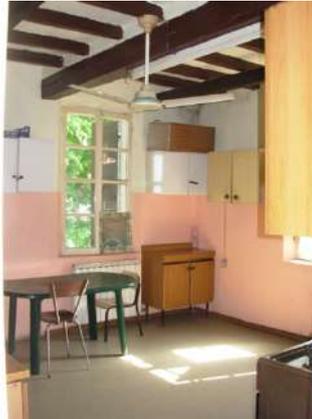
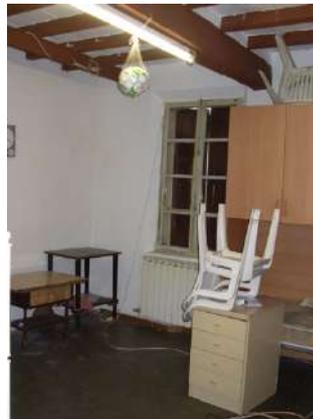
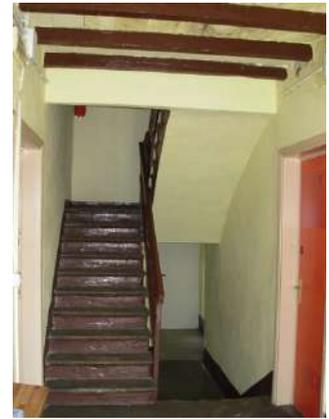
DOCUMENTAZIONE FOTOGRAFICA |

L'edificio è dotato di accesso pedonale con annessa area cortiliva e ulteriore cancello carrabile sul lato sud. L'accesso al fabbricato è caratterizzato dalla presenza di 5 gradini facilmente superabili mediante installazione di rampa.

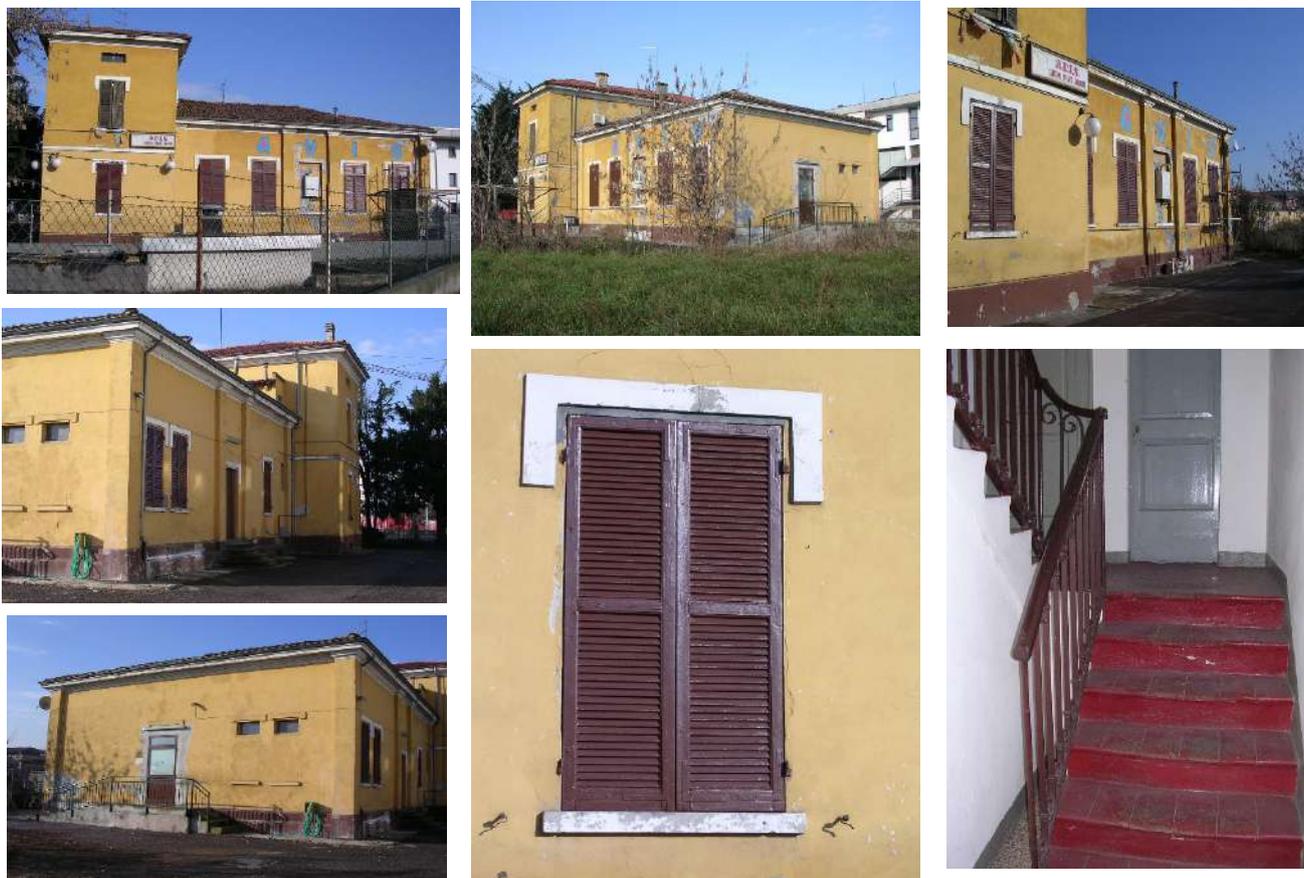
DOCUMENTAZIONE FOTOGRAFICA |

l'edificio è dotato di un'area propria pertinenziale scoperta, interamente delimitata, che consente un'agevole accessibilità all'edificio essendo dotato di passo carrabile e ingresso pedonale prospiciente Strada Baganzola.

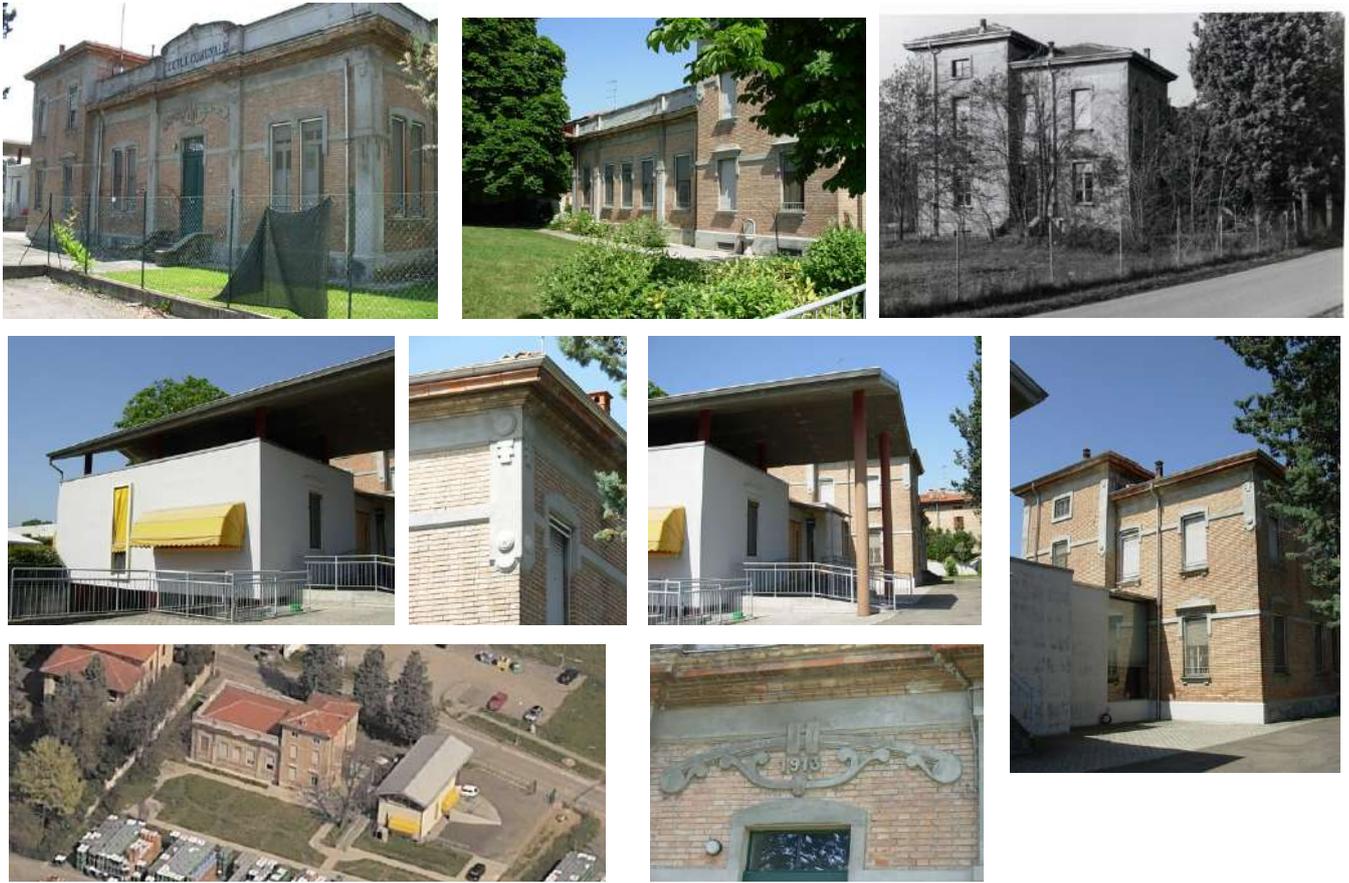
DOCUMENTAZIONE FOTOGRAFICA |

L'edificio versa in stato di degrado, seppur sia stato oggetto di un progetto di ampliamento in tempi recenti. L'ultima funzione è stata quella di centro socio-assistenziale.

l'edificio è dotato di un'area propria pertinenziale scoperta, interamente delimitata e recintata, che consente un'agevole accessibilità all'edificio essendo dotato di passo carrabile e ingresso pedonale prospiciente Strada Fontanini.

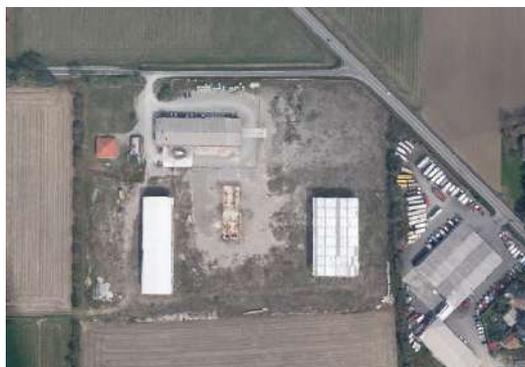
STATO DI FATTO |

L'appezzamento di terreno si presenta degradato e non curato, con parti di ghiaia e sabbia e parti a erba incolta. Sul lato sud del terreno è presente lo "scheletro" di un capannone prefabbricato costituito da 18 capriate prefabbricate con copertura, avente una superficie di circa 50 x 30 ml, un altro capannone dalle dimensioni simili, e una casa padronale.

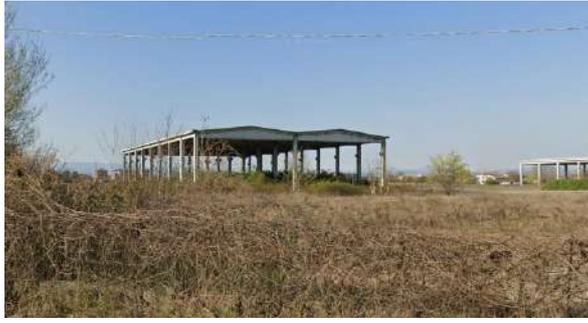
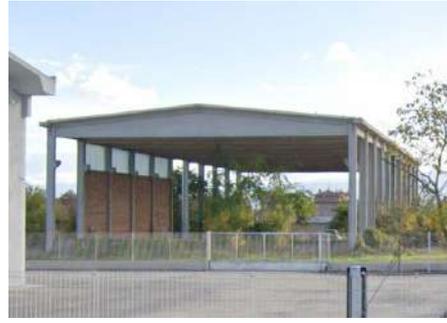
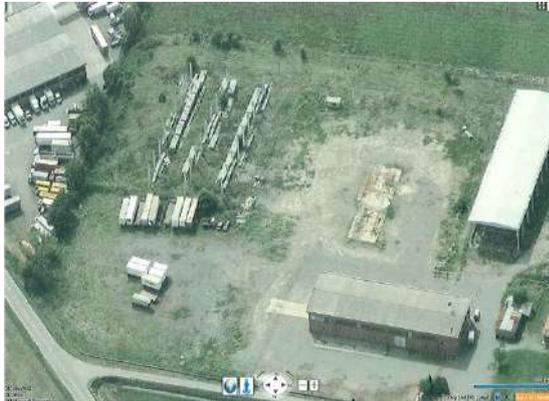
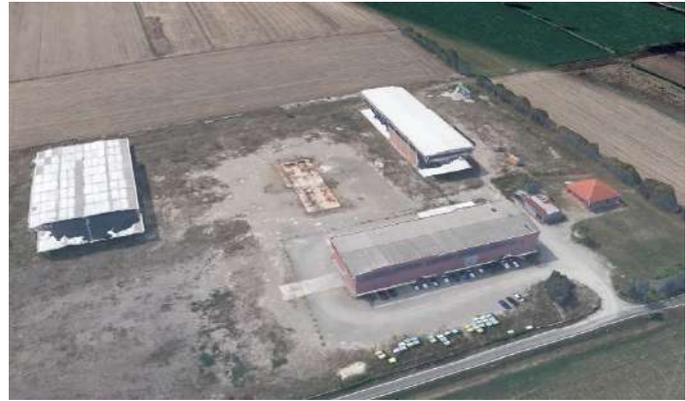
DOCUMENTAZIONE FOTOGRAFICA |

Il bene è situato in aperta campagna, e dato che non sono stato mai ultimati, non presenta nessuna caratteristica di accessibilità.

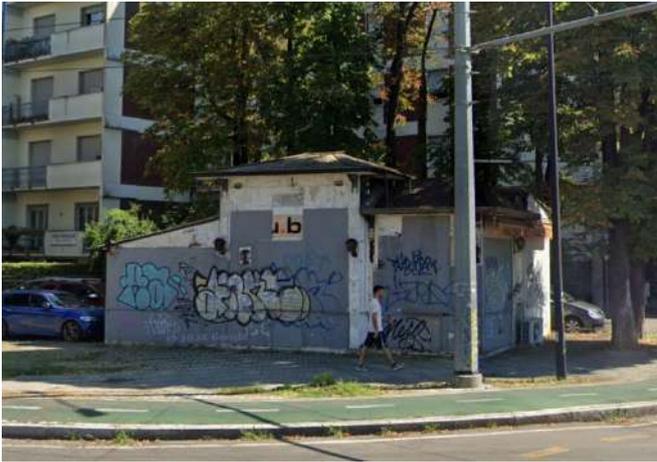
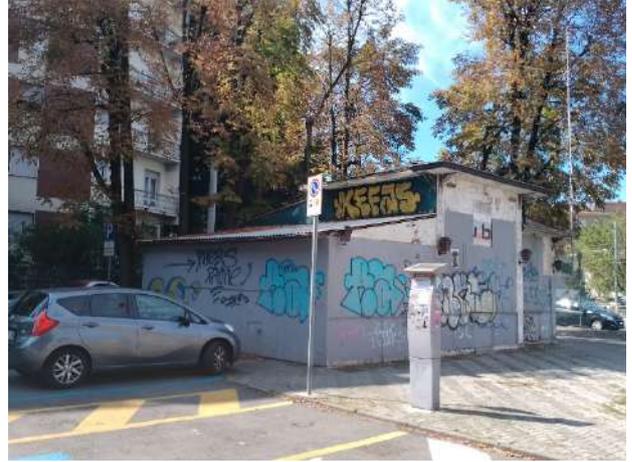
DOCUMENTAZIONE FOTOGRAFICA |

L'edificio è situato su un marciapiede pedonale a ridosso di una grande rotonda, accessibile dai disabili, ma senza ascensore e servizi igienici adeguati.

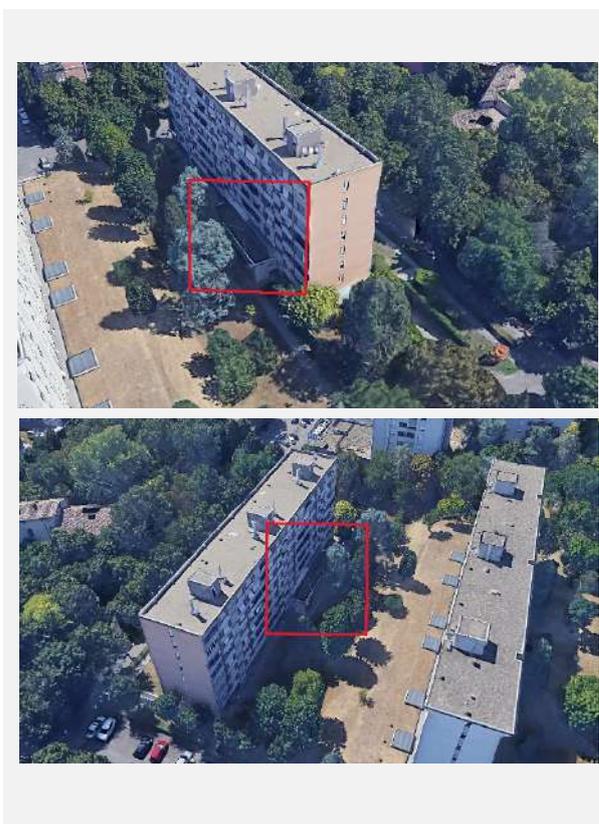
DOCUMENTAZIONE FOTOGRAFICA |

L'immobile è un ex centro civico ora dismesso, situato al piano terra di un fabbricato residenziale; ha una superficie di 235 mq, con al suo interno una zona bar, un ripostiglio, un bagno e un locale caldaia. È dotato di accesso autonomo. La struttura portante è in calcestruzzo armato, i tamponamenti sono realizzati in mattoni e verso l'esterno sia affacciano delle vetrate. Nell'area esterna vi è un giardino aperto condominiale.

L'edificio nel suo complesso si trova in un buono stato di conservazione.

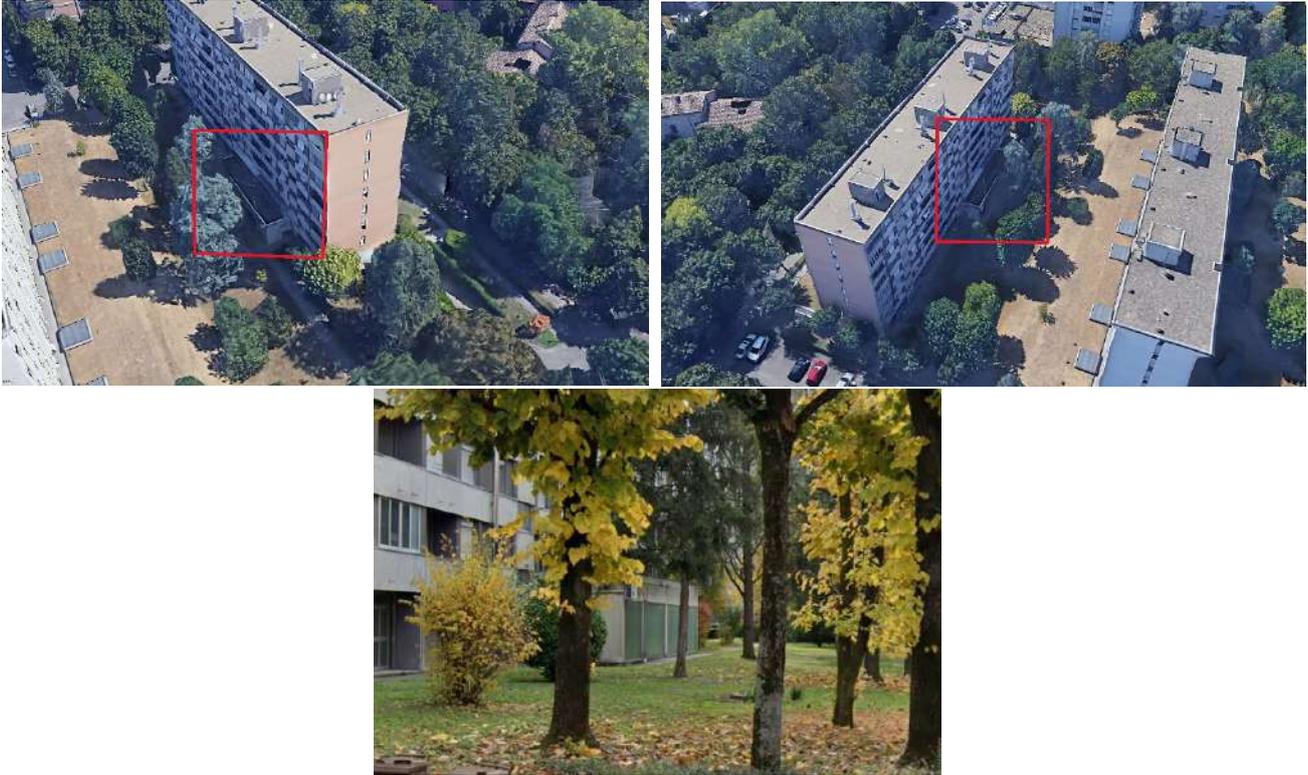
DOCUMENTAZIONE FOTOGRAFICA |

L'edificio è situato su una strada di quartiere, lontano dal traffico cittadino. Data la sua ubicazione al piano terra, non sono presenti ascensori al suo interno (sono presenti nel condominio sovrastante). Non è dotato di bagni per disabili, ma l'accesso all'immobile è possibile grazie a una rampa dalla strada, che dalla strada disimpegna nell'area pedonale condominiale.

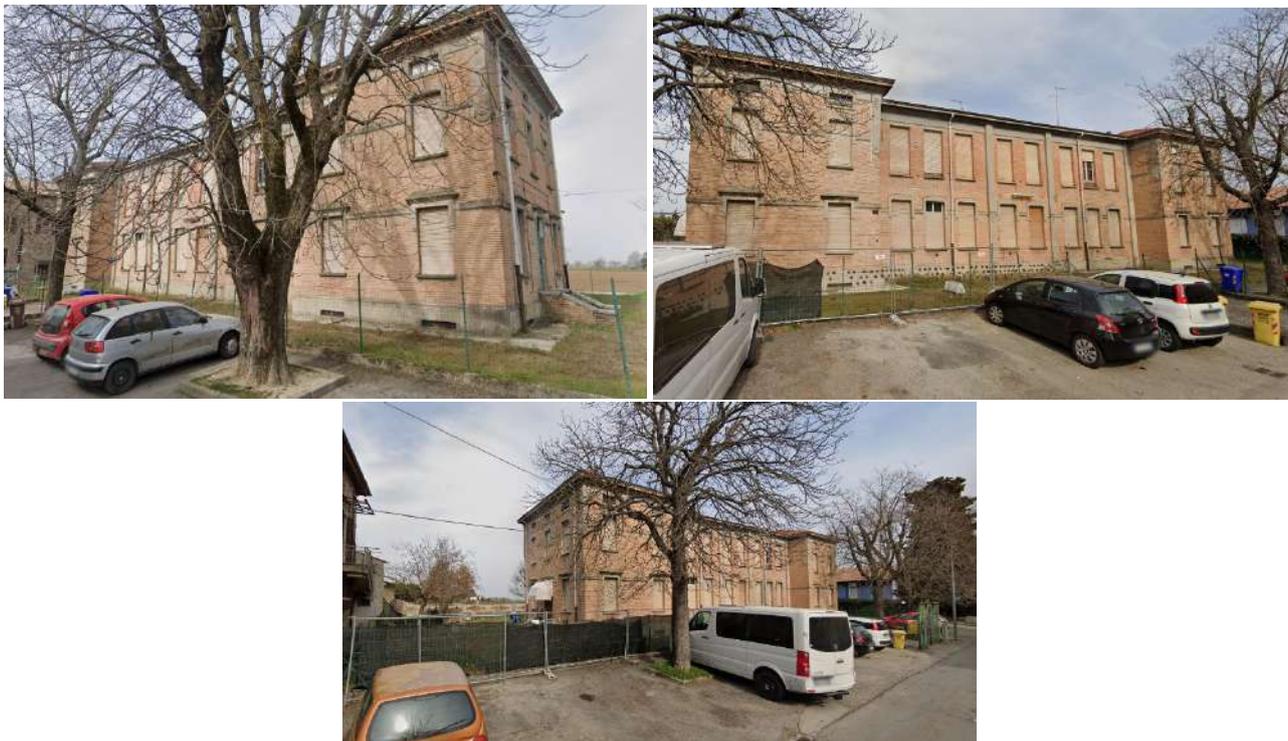
DOCUMENTAZIONE FOTOGRAFICA |

L'edificio è situato su una strada provinciale nella frazione di Pannocchia, con un lotto delimitato da una recinzione, senza un'area pedonale né un accesso ai disabili a causa di alcuni gradini d'ingresso.

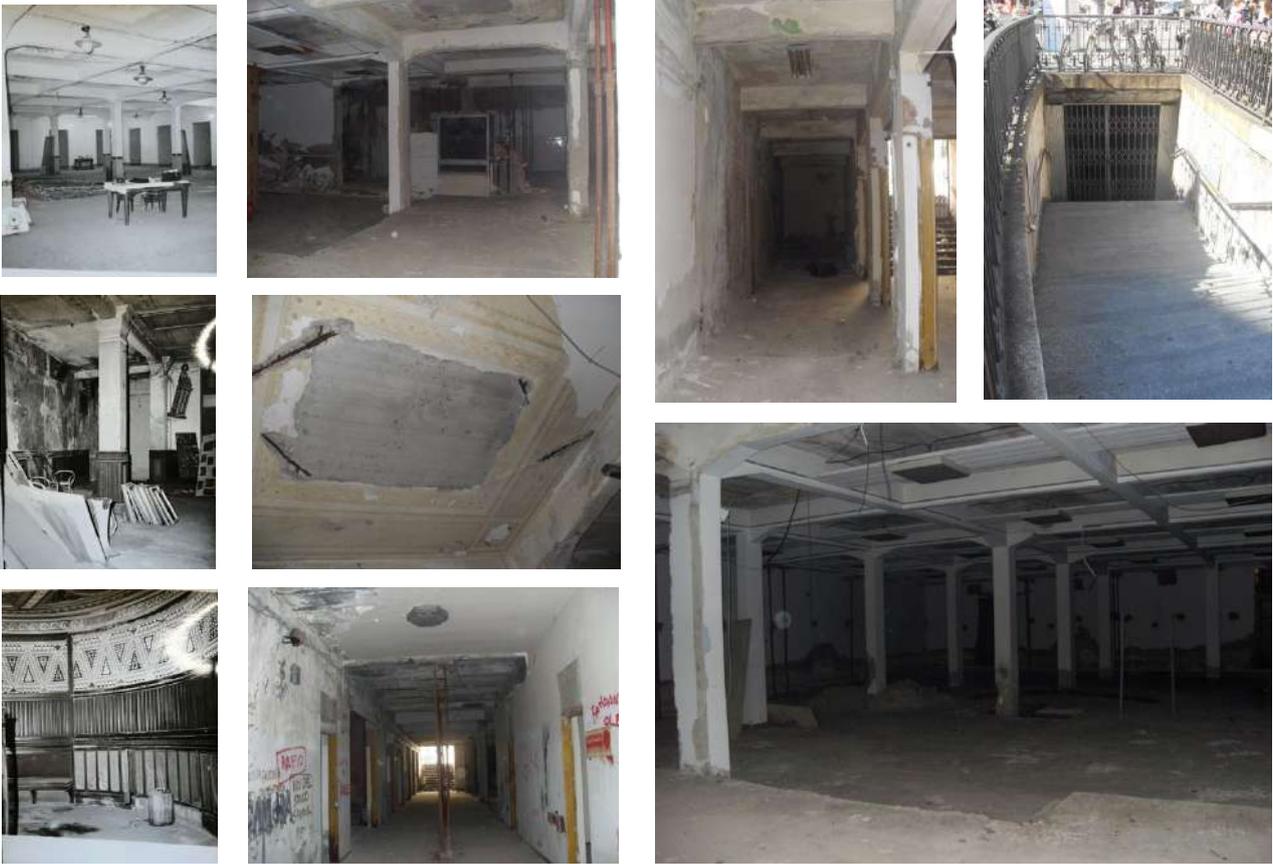
DOCUMENTAZIONE FOTOGRAFICA |

L'edificio è adattabile mediante l'installazione di un servoscala su una scala di accesso pedonale.

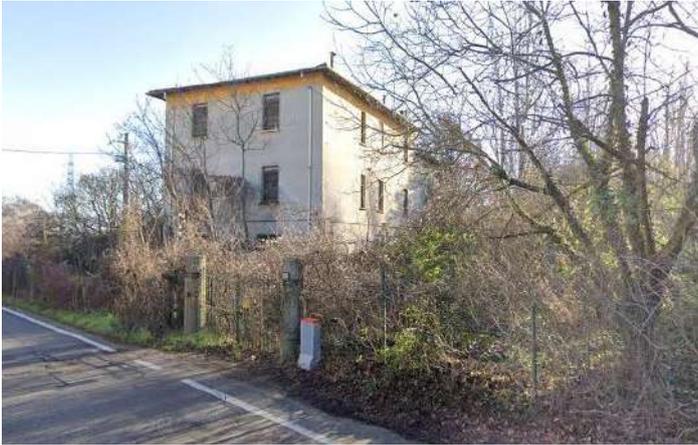
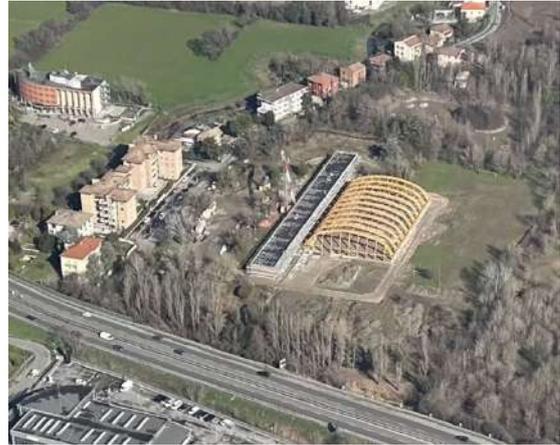
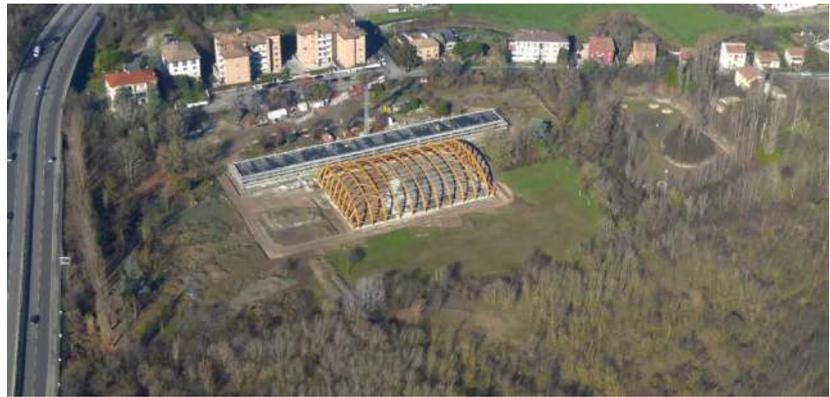
DOCUMENTAZIONE FOTOGRAFICA |

L'area è in corso di realizzazione, le vecchie strutture sono state demolite ed è in corso la costruzione della tensostruttura e degli spogliatoi. Il suo ultimo utilizzo è stato quello di circolo ricreativo aziendale.

L'area era utilizzata come centro ricreativo aziendale dalla società Bormioli Rocco e per anni è rimasta in disuso. Nel 2018 il Comune di Parma ha avviato il progetto di riqualificazione nell'ambito degli interventi contemplati dal Piano Periferie. Il progetto prevede un centro sportivo con area parcheggio, una grande tensostruttura per i campi da basket, da pallavolo e pallamano, otto spogliatoi, un bar, una sala riunioni e degli uffici operativi gestionali dell'intero complesso. Un'area polifunzionale concentrata sulle attività sportive, ma aperta anche ad attività aggregative e sociali. La vasta area si estende per circa 88.000 metri quadrati. Il progetto riguarda però solo la zona sud del grande complesso ex Cral Bormioli. Rimane ancora dismessa a nord un'area all'altezza dei civici 39 e 41 di Strada Naviglio Alto che include un fabbricato residenziale completamente abbandonato. L'ambito urbanistico di relazione, considerato nell'immediato intorno dell'edificio è prevalentemente caratterizzato da funzioni residenziali e produttive miste, contesto tipico delle periferie urbane.

l'area non oggetto di riqualificazione è interamente delimitata da recinzione e l'accesso è garantito da passo carrabile e ingresso pedonale prospiciente Strada Naviglio Alto.

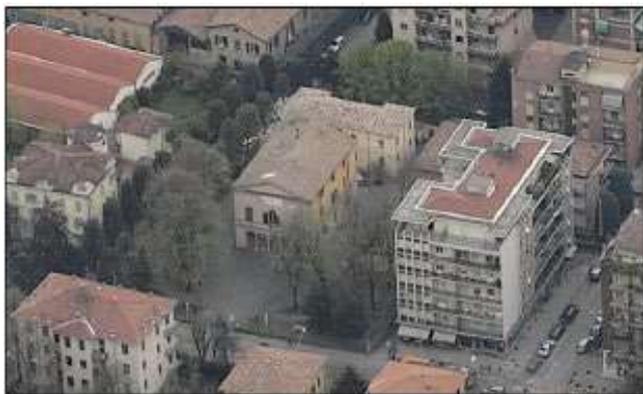
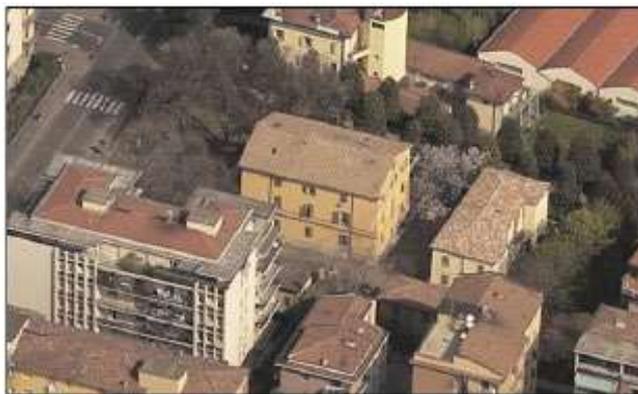
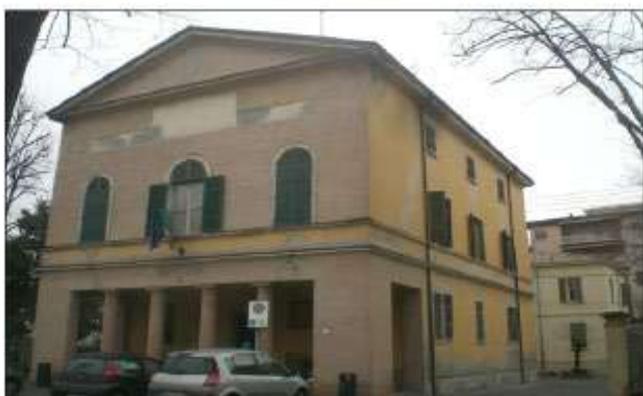
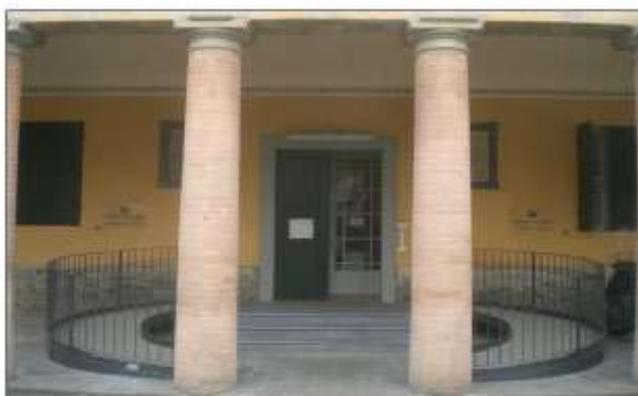
DOCUMENTAZIONE FOTOGRAFICA |

Il complesso edilizio è dotato di un'area cortilizia esterna, utilizzata come area di sosta per gli automezzi ma si evidenziano le due aree a verde, perimetrali all'ingresso carrabile principale, piantumate ed organizzate in aiuole.

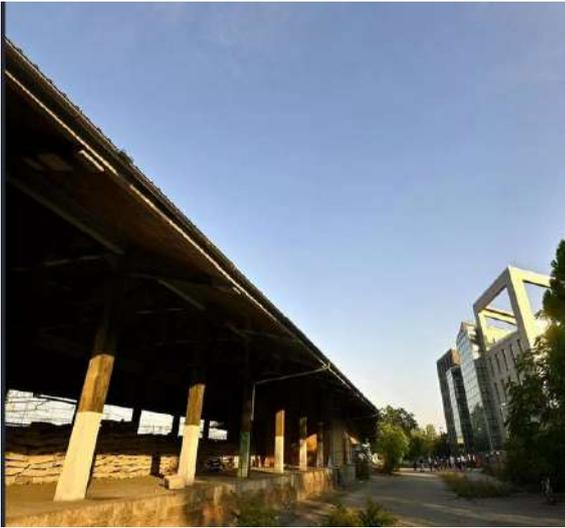
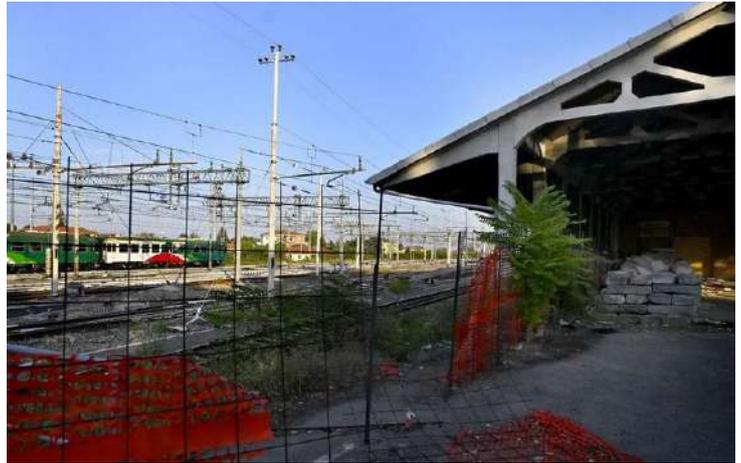
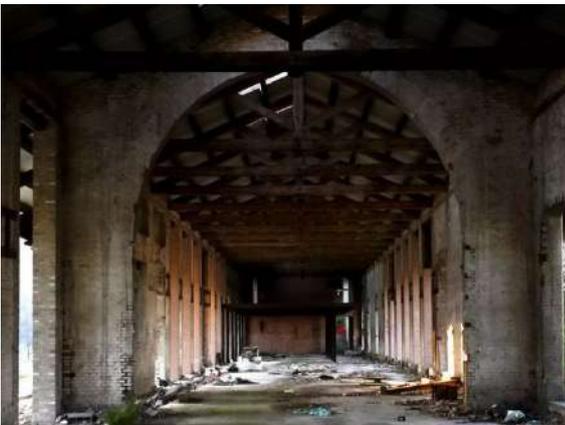
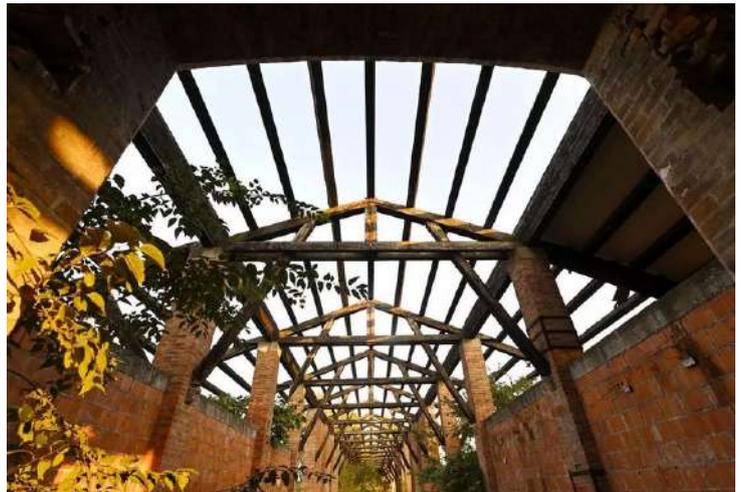
DOCUMENTAZIONE FOTOGRAFICA |

L'area è da sempre stata oggetto di ipotetici progetti di riqualificazione tra le varie amministrazioni che si sono succedute dall'inizio degli anni 2000 ad oggi. Essendo stata l'ultima funzione strettamente pertinente con l'esercizio ferroviario, gli edifici esistenti risultano completamente non idonei ad altra funzione se non attraverso un integrale intervento di riqualificazione.

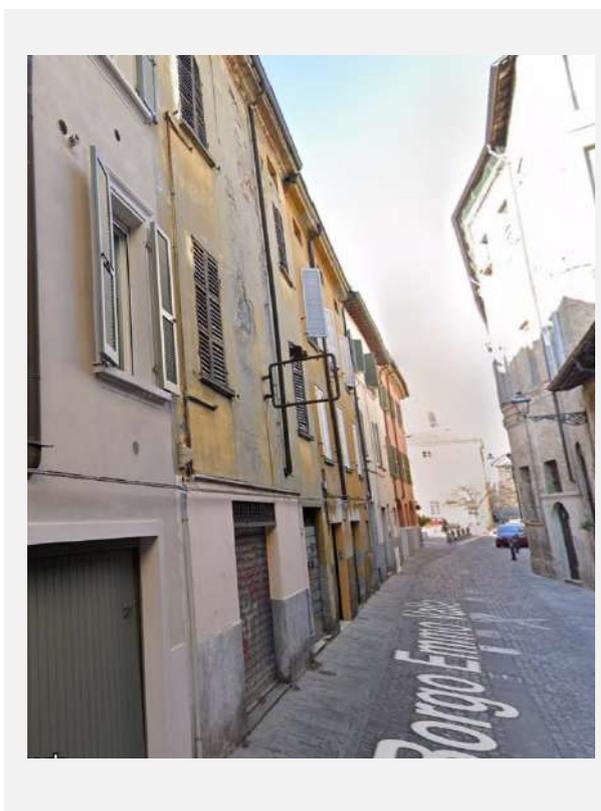
N. IDENTIFICATIVO SCHEDA A: 14

insufficiente sufficiente buono ottimo
