PR050 Vision 2

QC.VS.2.2.2

Registro edifici e aree dismesse relazione e schede

COMUNE DI PARMA
“REGISTRO DEGLI EDIFICI E DELLE AREE DISMESSI
CON INDIVIDUAZIONE DI PROPOSTE METODOLOGICHE
E PROCESSI INNOVATIVI FINALIZZATI AL RECUPERO E
ALL'UTILIZZO TEMPORANEO DI TALI IMMOBILI
IN DISPONIBILITA' PER IL RIUSO E LA
RIGENERAZIONE URBANA”

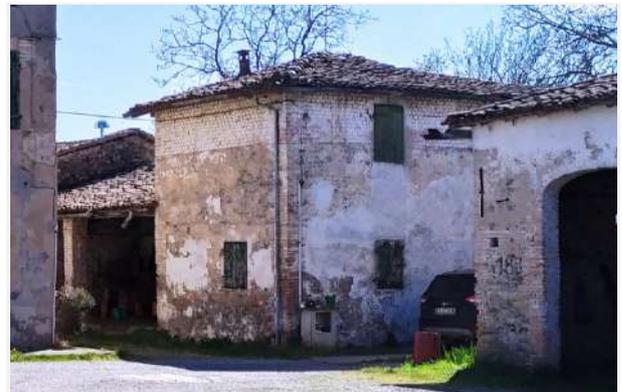
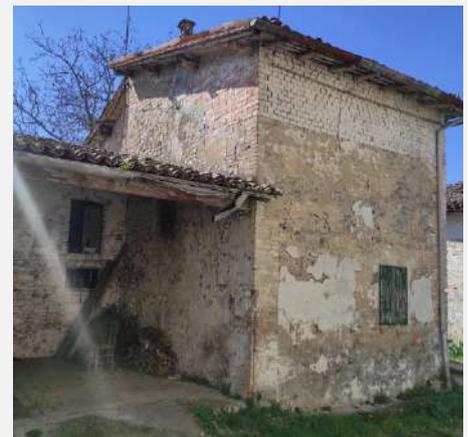
N. IDENTIFICATIVO SCHEDA A: 49E

parzialmente in uso dismesso

insufficiente sufficiente buono ottimo

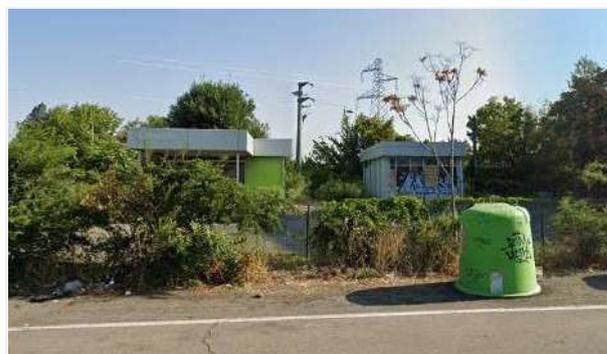
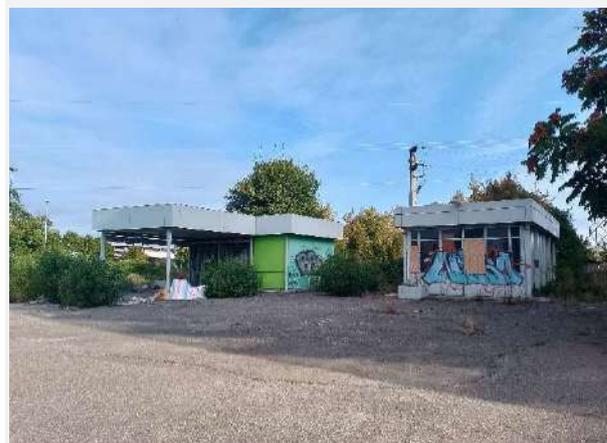
N. IDENTIFICATIVO SCHEDA A_CE: **61_CE**

CODICE COMPLESSO EDILIZIO: **61 EX LAMPOGAS**

parzialmente in uso

dismesso

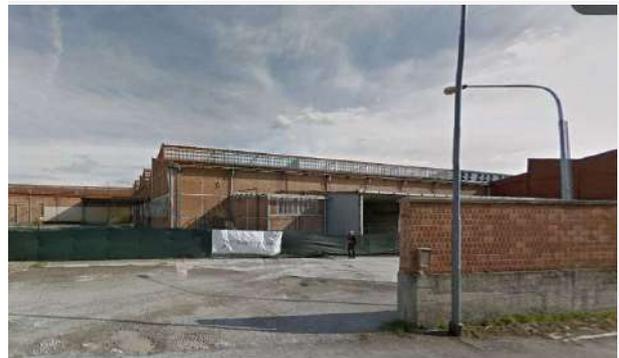
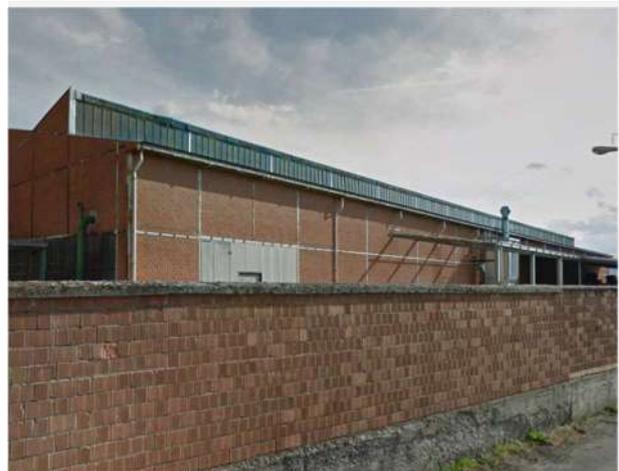
N. IDENTIFICATIVO SCHEDA A: 91

parzialmente in uso dismesso

insufficiente sufficiente buono ottimo

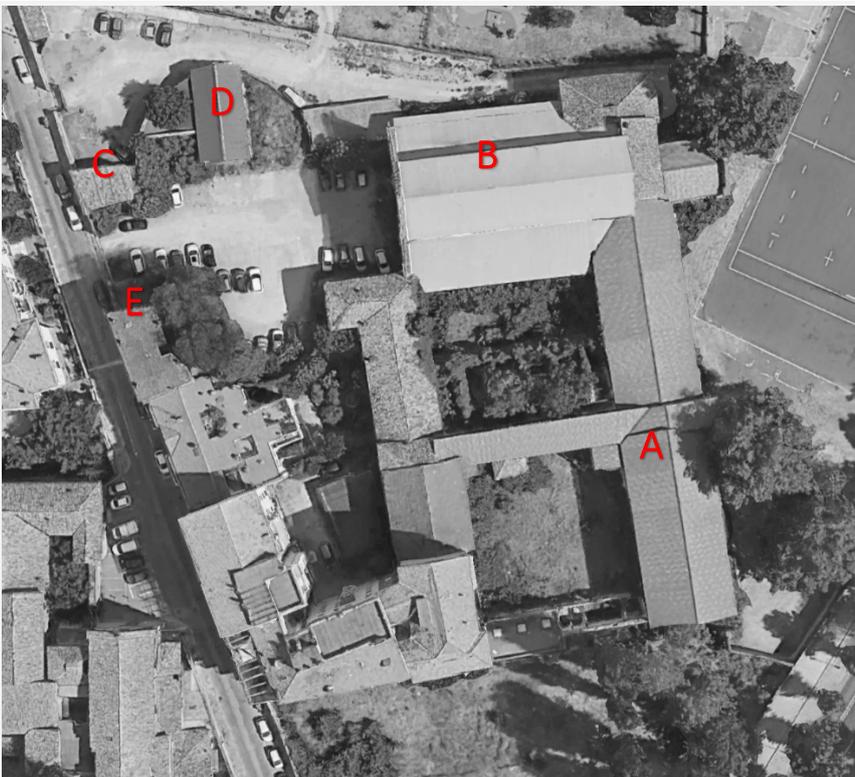
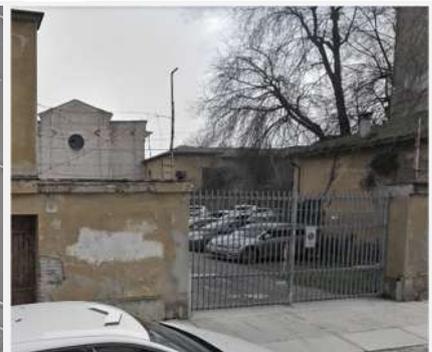
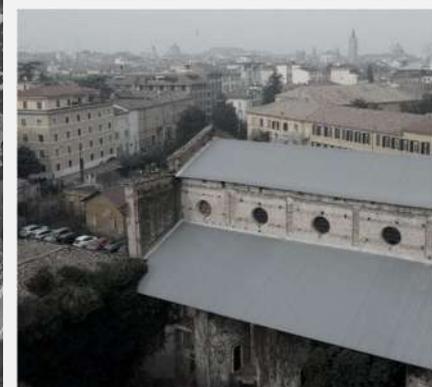
DOCUMENTAZIONE FOTOGRAFICA SINTETICA |

CODICE COMPLESSO EDILIZIO: **102 Ex Convento San Luca**

STATO DI CONSERVAZIONE |

insufficiente sufficiente buono ottimo

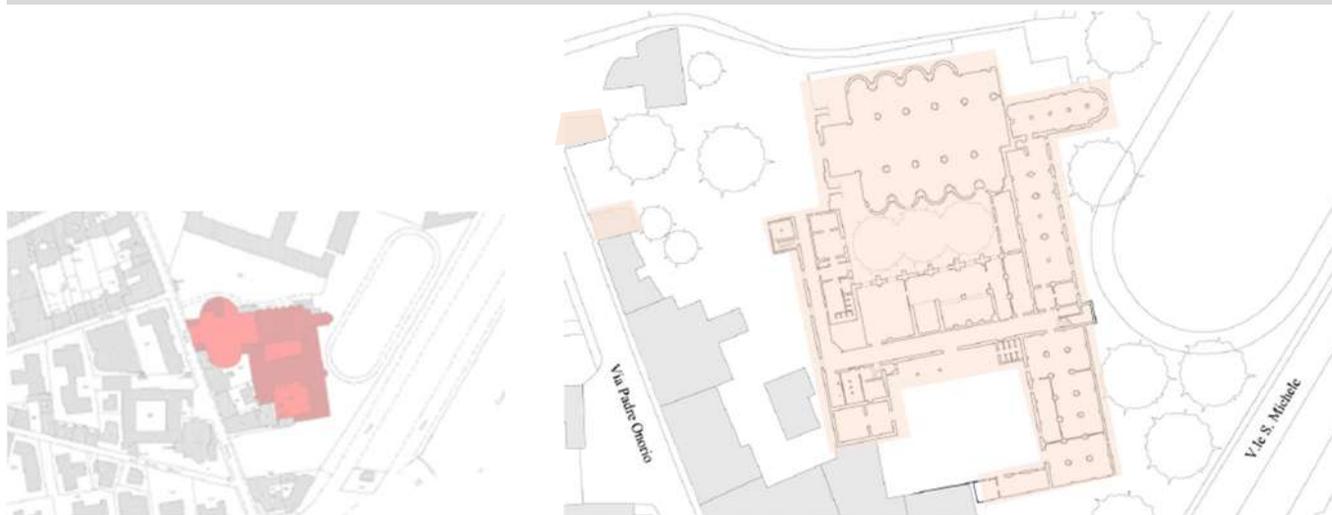
Nel 2001 a causa del trasferimento a Piacenza del comando dell'aeronautica Militare, l'intero complesso è rimasto abbandonato.

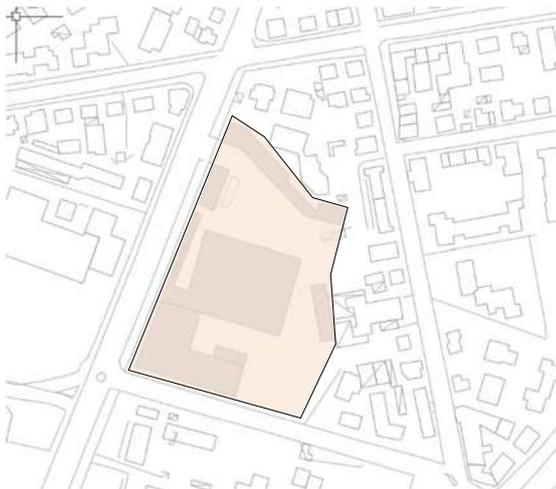
STATO DI FATTO |

L'area era la sede della TEP di Parma (Tranvie Elettriche Parmensi), società sorta nel 1948; inizialmente aveva la propria sede di riferimento in Barriera Bixio. Alla fine degli anni '60 la nuova sede della società trova ubicazione nell'attuale area di Viale della Villetta; il nuovo deposito e sede della società vengono infatti inaugurati nel 1965.

Dal 2006 (circa) l'intera area e i relativi edifici vengono completamente dismessi e si trovano in uno stato di abbandono e degrado avanzato. Nel corso degli ultimi anni tale area, data anche la sua notevole consistenza, è stata al centro di ipotesi di riqualificazione e di riuso ma non sono mai stati avviati ad oggi progetti concreti.
